## 2007年能登半島地震における強震観測点周辺の 被害状況と地震動との対応性

キーワード： 2007年能登半島地震, 地震動, 震度, 建物被害, 強震観測点

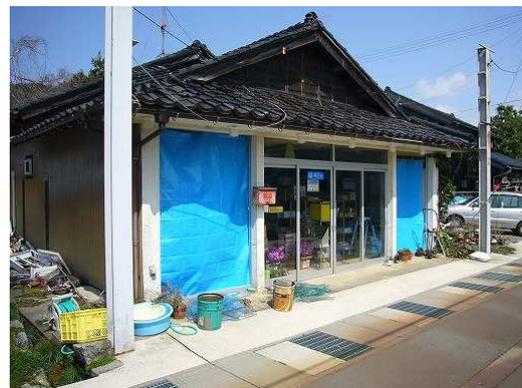
写真 1.6 商店のガラスの被害

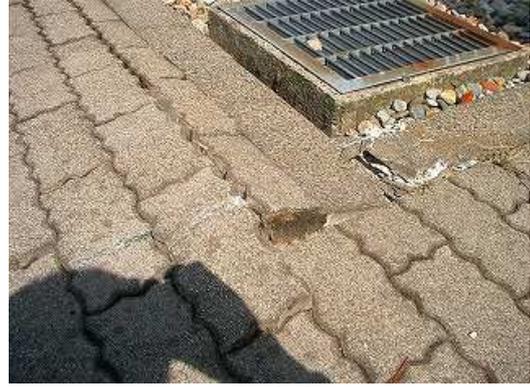
観測点は、中能登町役場鳥屋庁舎建物（写真 2.1）の裏手に設置されている（写真 2.2）。観測点周辺の建物分布を図 3 に示す。円内に大きな地形の変化はない。周辺には 19 棟の建物（うち木造建物 11 棟）がある（写真 2.3～5）。地盤、基礎に軽微な被害（写真 2.6, 7）、外装材の落下、木造建物外壁のひび割れ（写真 2.8）、灯籠の転倒、軽微な屋根瓦の被害が見られるが、大きな被害を受けた建物はない。

写真 2.6 地盤の被害

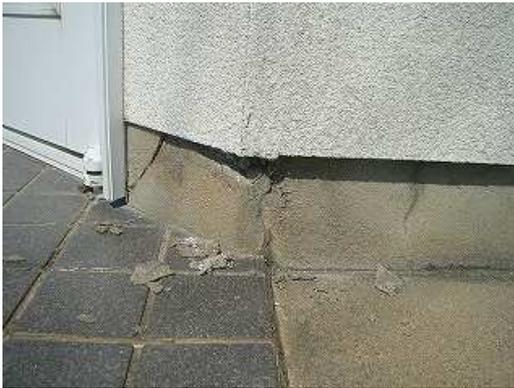
写真 2.7 木造建物の軽微な基礎の被害

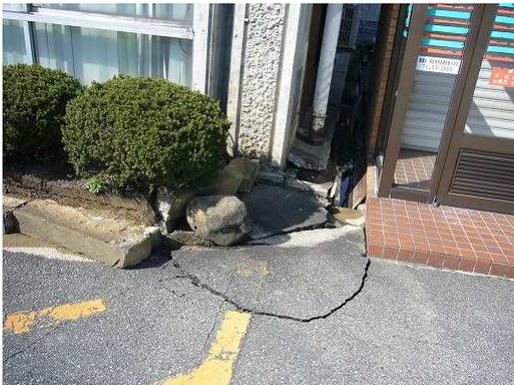
観測点は、七尾市役所田鶴浜支所建物（写真 3.1）の裏手に設置されている（写真 3.2）。役所建物の基礎、周辺の地盤に被害、液状化が見られた（写真 3.3, 4）。観測点周辺の建物分布を図 4 に示す。円内に大きな地形の変化はない。周辺には 133 棟の建物（うち木造建物 112 棟）がある（写真 3.5, 6）。観測点の 150m ほど南を中心に全壊家屋が計 8 棟あり（写真 3.7~9）、木造建物全壊率は 7.1%となったが、全壊した建物はいずれも古く、1 階が商店となっていて開口が大きいものが多い。これ以外にも大きな被害を受けた蔵（写真 3.10）、外壁の大きなひび割れ（写真 3.11）、木造建物の外装材の落下、屋根瓦の破損、ガラスの破損（写真 3.12）が見られた。基礎、地盤の被害が多数あり（写真 3.13）、液状化の跡（写真 3.14）も見られた。

写真 3.3 役場建物周辺の地盤の被害

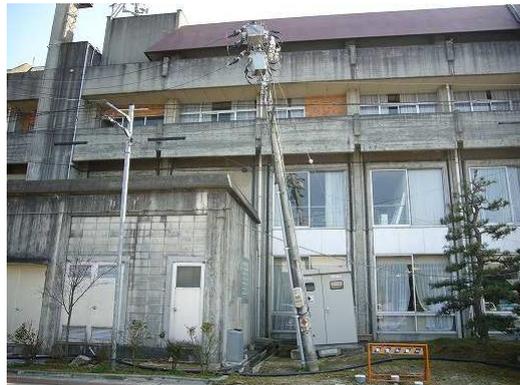
写真 3.4 役場建物周辺の地盤の被害（電柱の傾き）

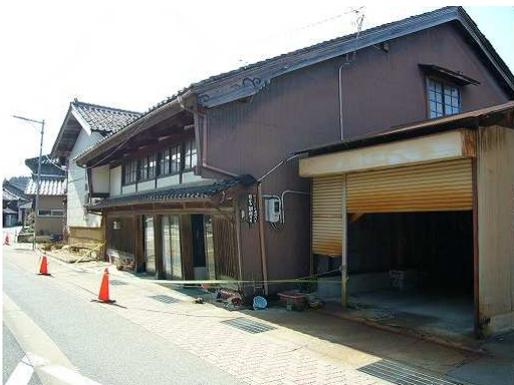
写真 3.7 全壊木造建物

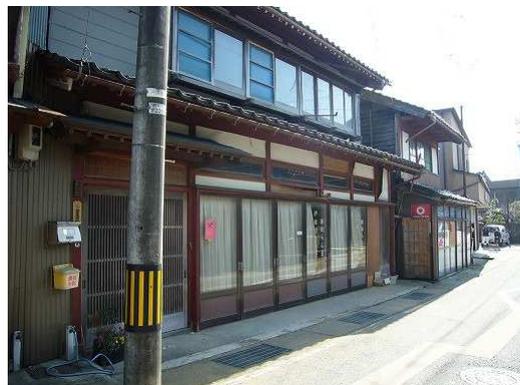
写真 3.8 全壊木造建物

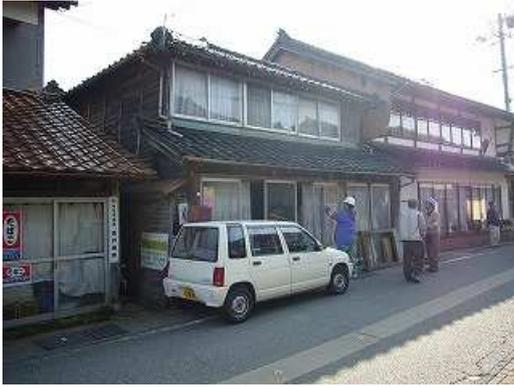
写真 3.9 全壊木造建物

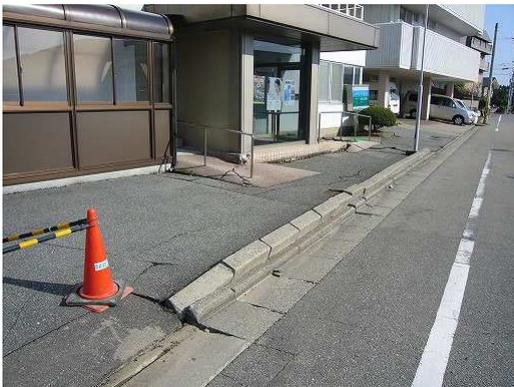
写真 3.13 地盤の被害

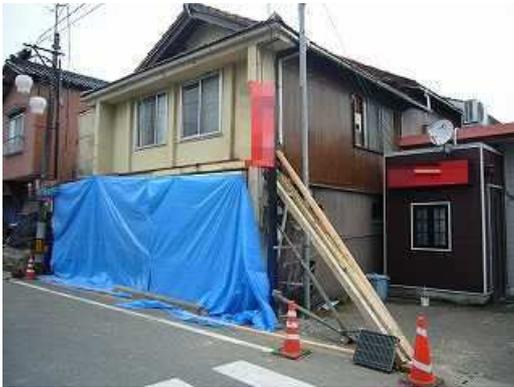
観測点は、七尾線穴水駅から北西に400mほどのところにある公園（写真4.1）の隅に設置されている（写真4.2）。観測点周辺の建物分布を図5に示す。円内に大きな地形の変化はないが、観測点のすぐ脇、円内のほぼ中央を横切るように川（図5の水色の部分）が流れている（写真4.3）。周辺には206棟の建物（うち木造建物197棟）があり（写真4.4～8）、観測点の南側と北東側が甚大な被害を受け、全壊した木造建物は37棟（写真4.9～12）、木造建物全壊率は18.8%に達した。ただし、大きな被害を受けた木造建物のほとんどは、老朽化した非常に古い家屋や1階が商店で1階の剛性が極端に低くなっているものである。非木造建物の数は少ない（9棟）が、大破以上の被害建物はない。これ以外にも外壁のひび割れ、落下、ガラスの破損、屋根瓦のずれ、塀の倒壊などの被害も多数あり、蔵の大きな被害（写真4.13）、地盤の被害（写真4.14）や液状化の跡も見られた。

写真 4.9 全壊木造建物

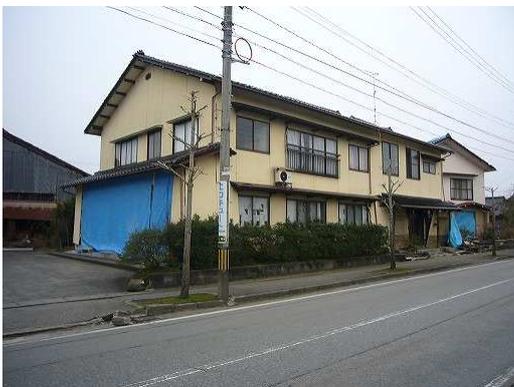
写真 4.11 全壊木造建物

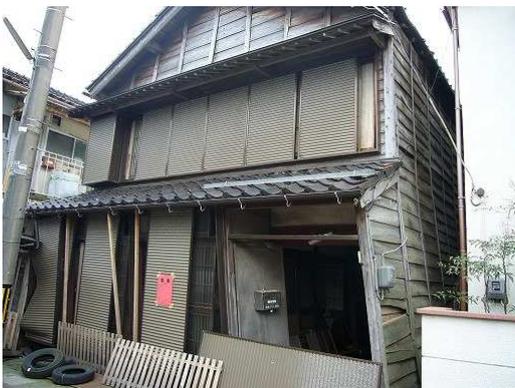
観測点は、市立河井保育所建物 (写真 7.1) の東にある上り坂の途中に設置されている (写真 7.2)。観測点周辺の建物分布を図 8 に示す。円内の南東部は小高い丘になっており、観測点はその中腹にある。周辺には 255 棟の建物 (うち木造建物 239 棟) がある (写真 7.3~6)。観測点の西側と北側に全壊家屋が計 7 棟あり (写真 7.7~9)、木造建物全壊率は 2.9% となった。ただし、観測点は被害建物が分布している場所よりやや高い位置にある。これ以外にも外壁のひび割れ、ブロック塀の転倒 (写真 7.10)、基礎部のひび割れや地盤の被害も見られた。

写真 7.7 全壊木造建物

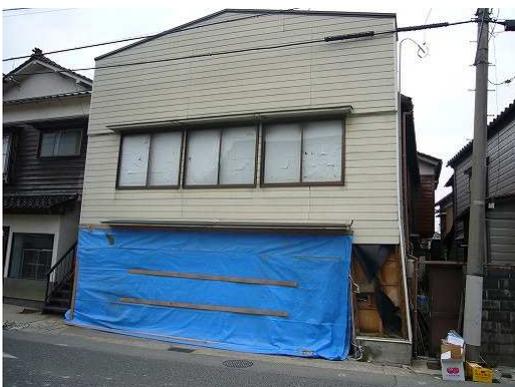
写真 7.9 全壊木造建物

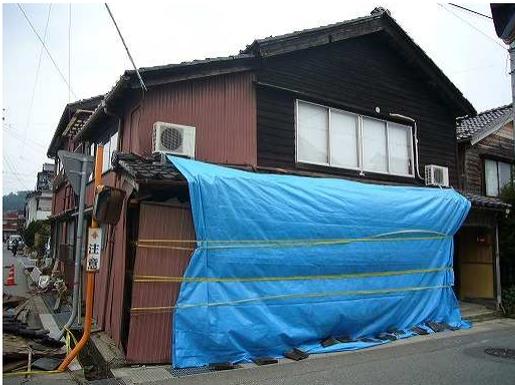
観測点は、輪島地方合同庁舎建物 (の中に輪島測候所がある、写真 8.1) の南の敷地内に設置されている (写真 8.2)。庁舎建物周辺に地盤の被害が見られる (写真 8.3)。観測点周辺の建物分布を図 9 に示す。円内に大きな地形の変化はない。周辺には 284 棟の建物 (うち、木造建物 274 棟) がある (写真 8.4~7)。観測点の北側に全壊家屋が計 13 棟あり (写真 8.8~8.10)、木造建物全壊率は 4.7% となった。ただし、大きな被害を受けた木造建物のほとんどは、老朽化した非常に古い家屋や 1 階が商店で 1 階の剛性が極端に低くなっているものである。これ以外にも古い倉庫建物の倒壊 (写真 8.11)、外壁のひび割れ、基礎部のひび割れ、屋根瓦の被害やブロック塀の倒壊 (写真 8.12) が見られる。

写真 8.9 全壊木造建物

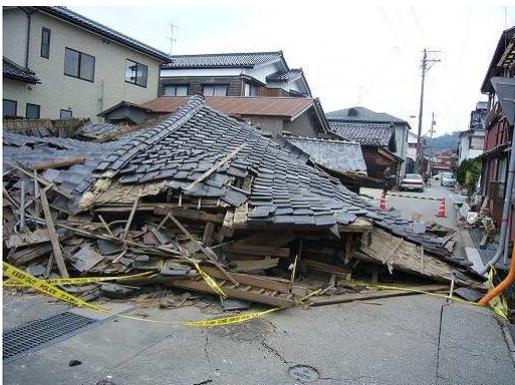
写真 8.11 倒壊した木造倉庫建物

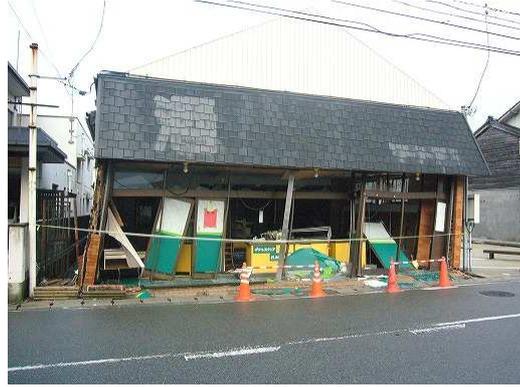
観測点は、輪島市門前総合支所門前庁舎建物(写真 9.1)の裏手に設置されている(写真 9.2)。庁舎建物周辺の地盤に被害が見られた(写真 9.3)。観測点周辺の建物分布を図 10 に示す。円内に大きな地形の変化はない。周辺には 100 棟の建物(うち木造建物 86 棟)があり(写真 9.4, 5)、全壊した木造建物は 16 棟、木造建物全壊率は 18.6%に達した。特に、観測点北側と西側に全壊建物が多数見られた(写真 9.6~10)。ただし、大きな被害を受けた木造建物の多くは、老朽化した古い家屋や 1 階が商店で 1 階の剛性が極端に低くなっているものであるが、比較的新しい木造家屋にも大きな被害を受けたものがあつた(写真 9.10)。外壁に大きなひび割れが見られた鉄骨造建物は見られたが(写真 9.11)、非木造建物に大破以上の被害はない。これ以外にも寺社建物の倒壊(写真 9.12)、倉庫建物の倒壊(写真 9.13, 14)、外壁のひび割れや落下、屋根瓦の被害(写真 9.15)、基礎部の被害、ブロック塀の転倒(写真 9.16)もあり、地盤の被害(写真 9.17)、液状化の跡(写真 9.18)も多数見られた。

写真 9.6 全壊木造建物

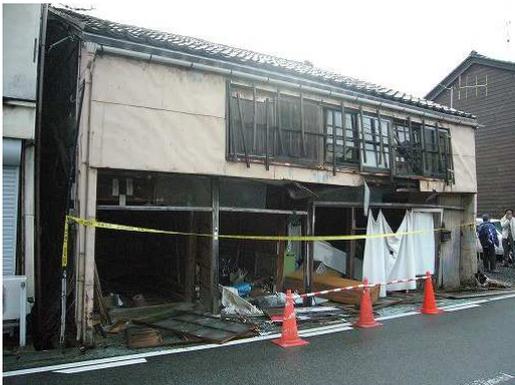
写真 9.7 全壊木造建物

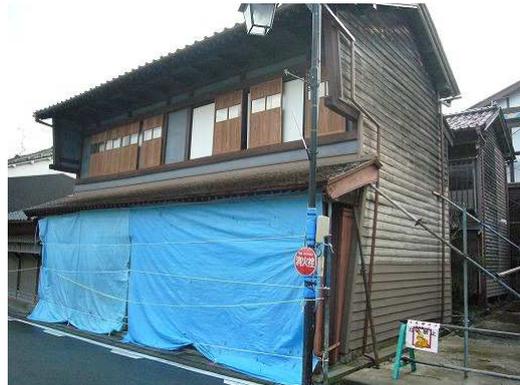
写真 9.8 全壊木造建物

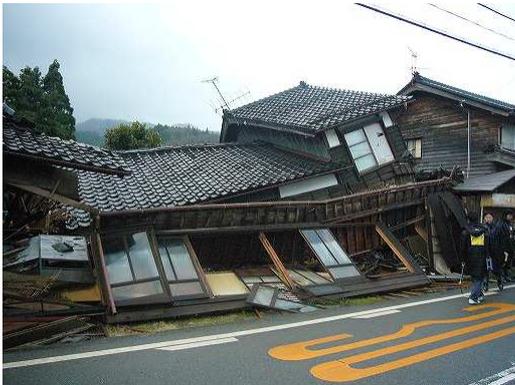
写真 9.9 全壊木造建物

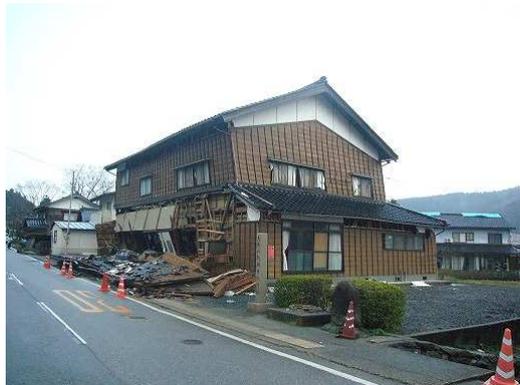
写真 9.10 全壊木造建物

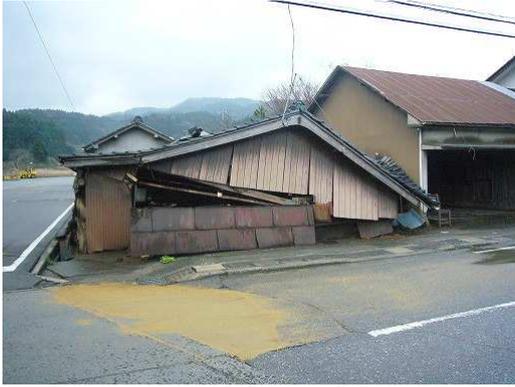
写真 9.13 倒壊した木造倉庫建物

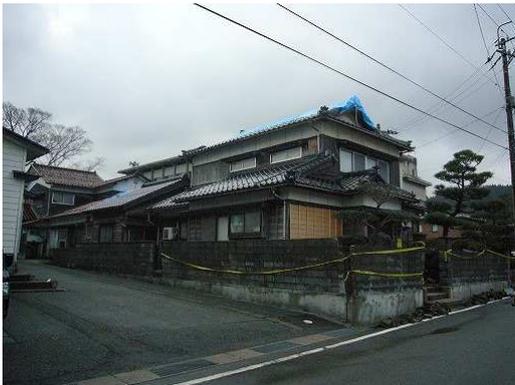
写真 9.15 屋根瓦の被害

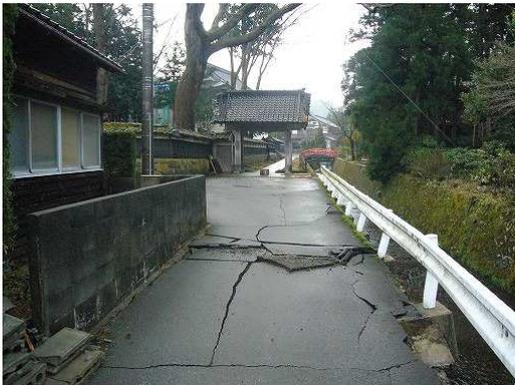
写真 9.17 地盤の被害
