## 2007年新潟県中越沖地震における強震観測点周辺の 被害状況と地震動の対応性

### 要 約

**Damage Investigation of Surroundings of the Seismic Stations in  
the 2007 Niigata-ken-chuetsu-oki Earthquake and  
Correspondence of Damage to Bulidings with Strong Ground Motions**

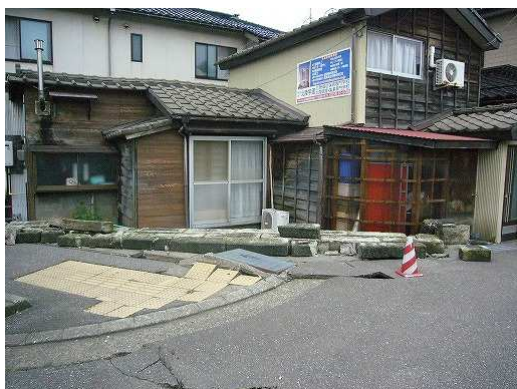
受けた商店街（写真 1.17）は調査範囲の南端（一部範囲内）にある。非木造建物には大破以上の被害建物はなかった。その他の被害としては、倒壊した倉庫が数棟あり（写真 1.18）、塀の倒壊（写真 1.16, 19）、屋根瓦の被害（写真 1.20）、地盤の被害（写真 1.21）が多数あった。また、地盤の液状化による噴砂の跡（写真 1.22）も見られた。

写真 1.21 地盤の被害

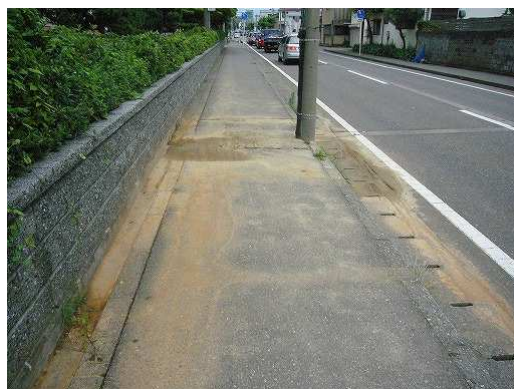
写真 1.22 地盤の液状化による噴砂

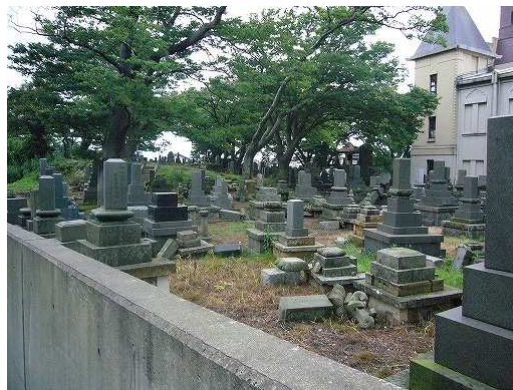
観測点は、上越市柿崎区総合事務所（写真 2.1）の正面入口のすぐ右に設置されている（写真 2.2）。震度計が設置されている上越市柿崎区総合事務所建物は、高台の上にあつて（写真 2.3）、崖地に建設されており、正面（写真 2.1）は 4 階建になっているが、背面から見ると写真 2.4 のようになっている。観測点周辺の建物分布を図 3 に示す。周辺には 183 棟の建物（うち木造建物 164 棟）がある（写真 2.5～8）。ガラスの被害（写真 2.9）、墓石の転倒（写真 2.10）が見られるが、大きな被害を受けた建物はない。

写真 2.10 墓石の転倒

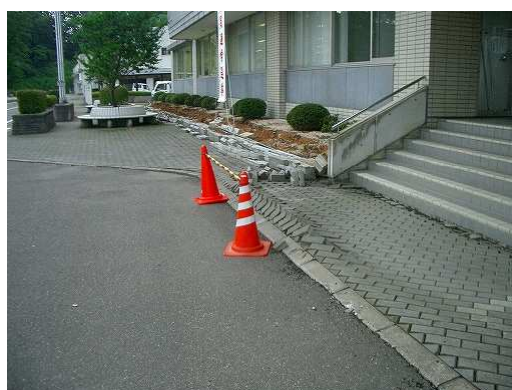
観測点は、吉川小学校(写真 3.1)の横の吉川たすけあい事務所(写真 3.2)の脇に設置されている(写真 3.3)。観測点周辺の建物分布を図 4 に示す。円内に大きな地形の変化はない。周辺には 47 棟の建物(うち木造建物 36 棟)がある(写真 3.4~5)。地盤の被害は見られるが(写真 3.6~8, 一部やや範囲外)、大きな被害を受けた建物はない。

写真 3.6 地盤の被害

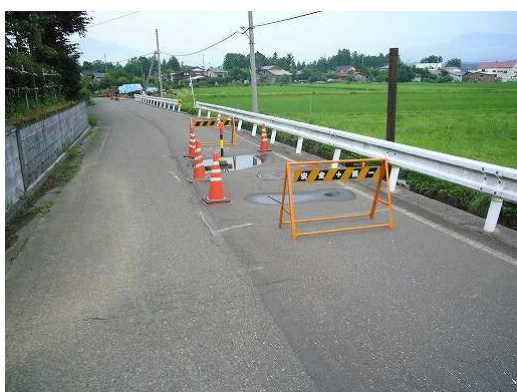
写真 3.7 地盤の被害（やや範囲外）

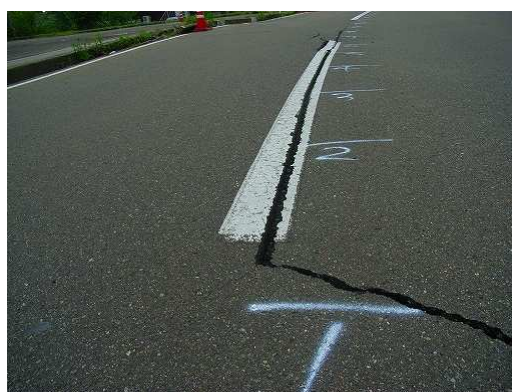
写真 3.8 地盤の被害（やや範囲外）

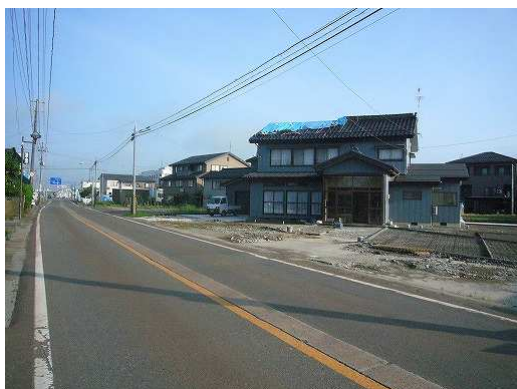
観測点は、長岡市中之島支所建物（写真 6.1）の建物敷地内の中庭に設置されている（写真 6.2）。観測点周辺の建物分布を図 7 に示す。円内に大きな地形の変化はない。周辺には 155 棟の建物（うち木造建物 141 棟）がある（写真 6.3～6.8）。屋根瓦の被害が数件見られるが（写真 6.3）、大きな被害を受けた建物はなく、建物以外の被害も特に見られない。

写真 6.3 周辺の様子

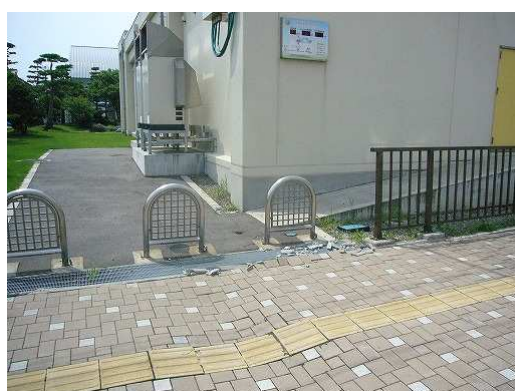
観測点は、刈羽村役場建物（写真 10.1）のすぐ西脇に設置されている（写真 10.2）。柏崎刈羽原子力発電所から東南東に約2km の距離にある。刈羽村役場建物は盛土で一段高くなっていて、観測点設置位置周辺の地盤に多くのひび割れが見られた（写真 10.3）。観測点周辺の建物分布を図 11 に示す。円内に大きな地形の変化はない。周辺には21 棟の建物（うち木造建物14 棟）がある（写真 10.4～10.8）。全壊した倉庫建物が2 棟あり（写真 10.9, 10），地盤の被害が多数見られた（写真 10.11, 12）が、大きな被害を受けた建物はない。この他には、屋根瓦の被害（写真 10.13），塀の倒壊（写真 10.14），灯籠の倒壊，電柱の傾き（写真 10.6）が見られた。

写真 10.12 地盤の被害

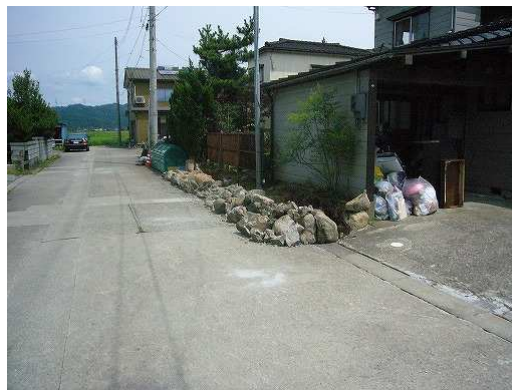
写真 10.14 倒壊した塀

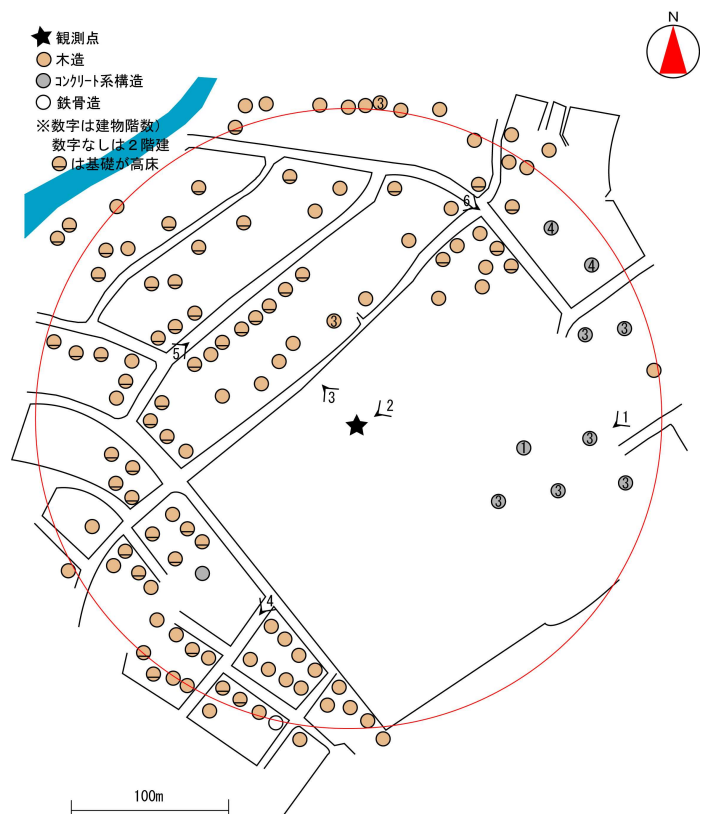
図 15 K-NET 小千谷周辺の建物分布

観測点は、小千谷市立小千谷小学校（写真 14.1）の西側に設置されている（写真 14.2）。JMA 小千谷とともに 2004 年新潟県中越地震のときも調査を行った観測点である<sup>3)</sup>。観測点周辺の建物分布を図 15 に示す。円内に大きな地形の変化はない。周辺には 122 棟の建物（うち木造建物 111 棟）がある（写真 13.3～13.6）。大きな被害を受けた建物はなく、建物以外の被害も特に見られない。
